Umsetzungsfahrplan der Kooperation Kreisfreie Stadt Bielefeld DT_16

im Auftrag der
Stadt Bielefeld

März 2012

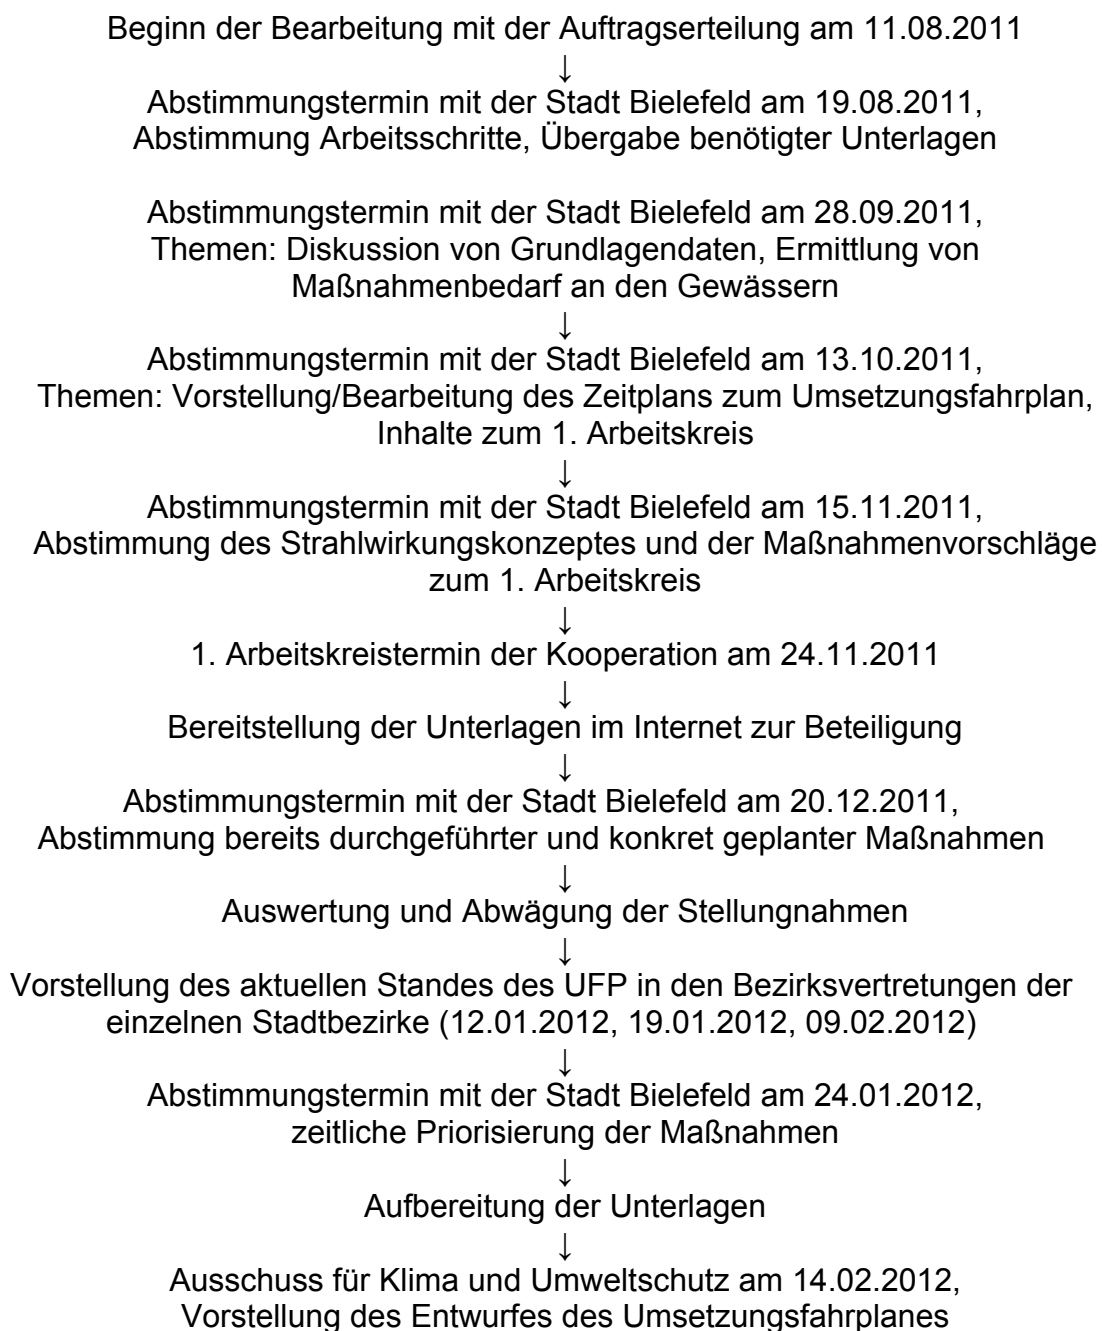
Die Erstellung eines Umsetzungsfahrplans setzt eine intensive Kooperationsarbeit voraus. Um einen Einblick in diesen umfangreichen Aufgabenbereich zu bekommen, zeigt das folgende Schema den Verlauf des Umsetzungsfahrplanes für das Kooperationsgebiet Bielefeld.

↓
2. Arbeitskreistermin der Kooperation am 16.02.2012,
Vorstellung der aufbereiteten Unterlagen

↓
Landschaftsbeirat am 28.02.2012,
Vorstellung des derzeitigen Standes des Umsetzungsfahrplanes

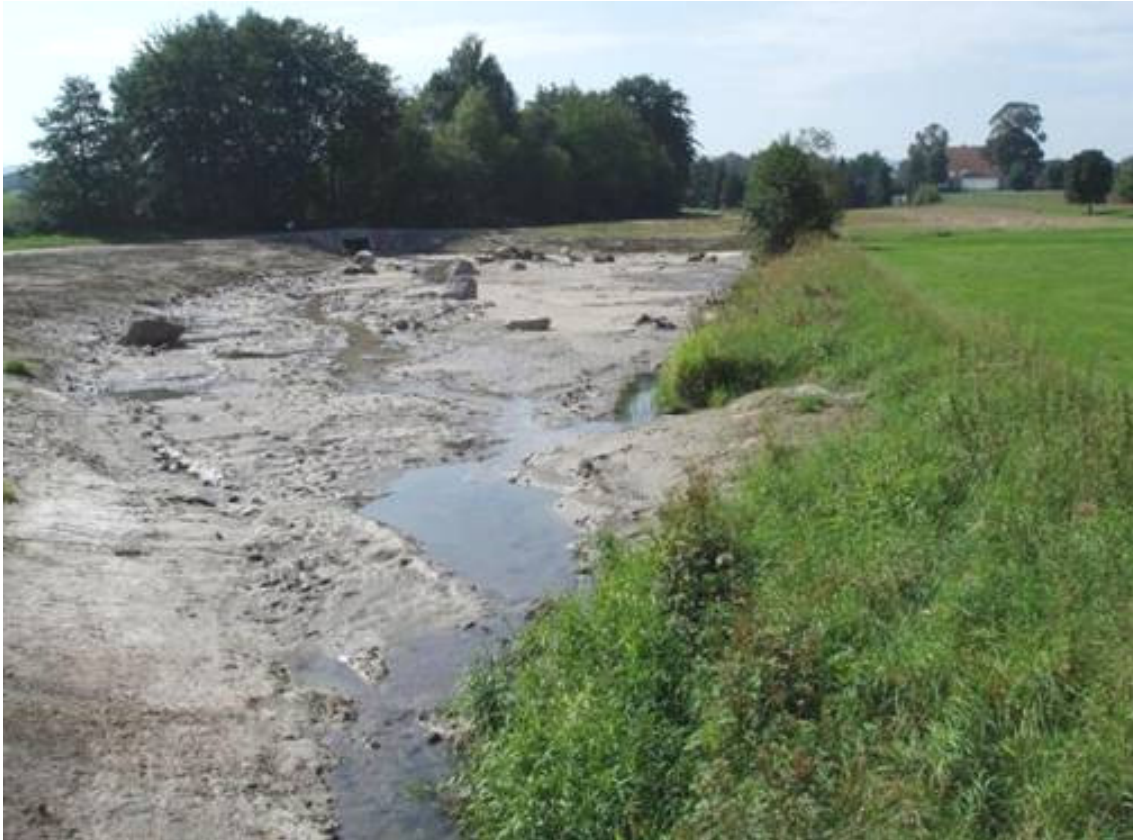
**Abb. 14: Entwicklung einer Sekundäraue am Stieghorster Bach
(Foto: B. Branke, Umweltamt Bielefeld)**

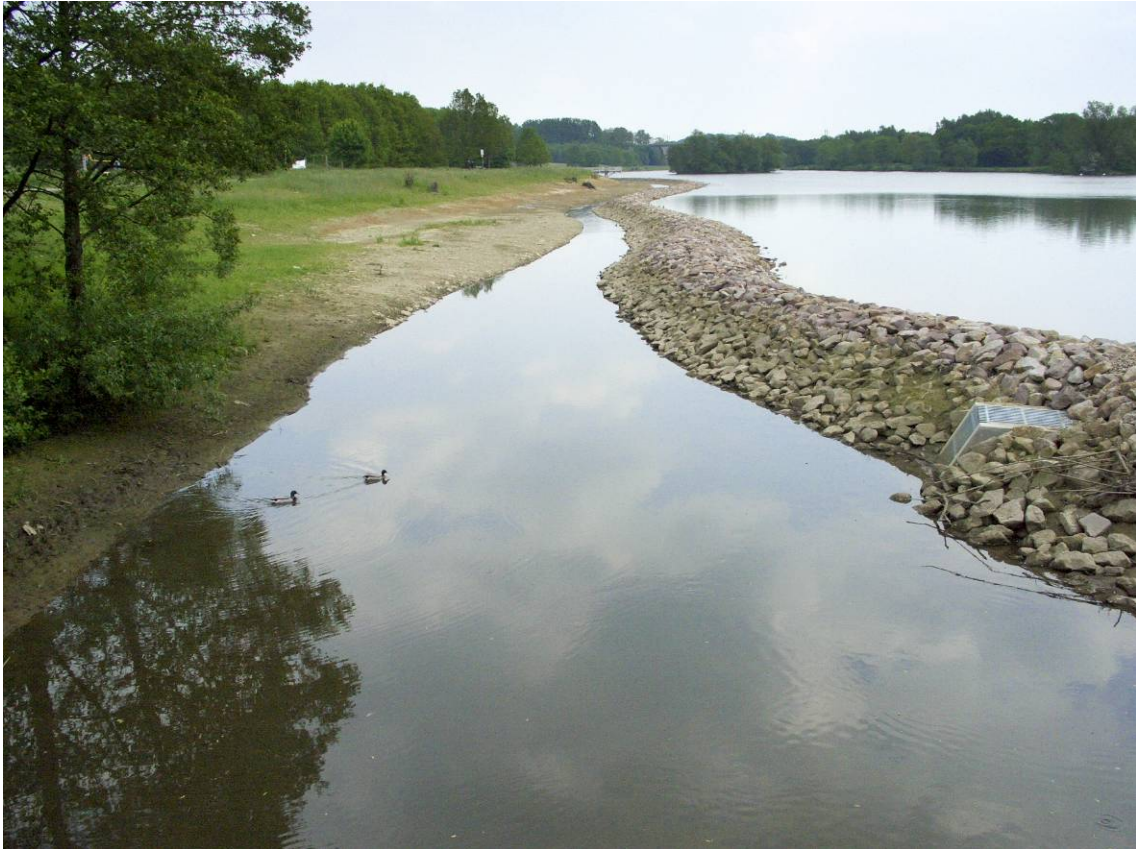
Abb. 15: Umflut um den Obersee

Es gibt schon einige wichtige Bereiche in Bielefeld, in denen die Durchgängigkeit der Fließgewässer hergestellt wurde. Im Folgenden werden einige Beispiele dargestellt.

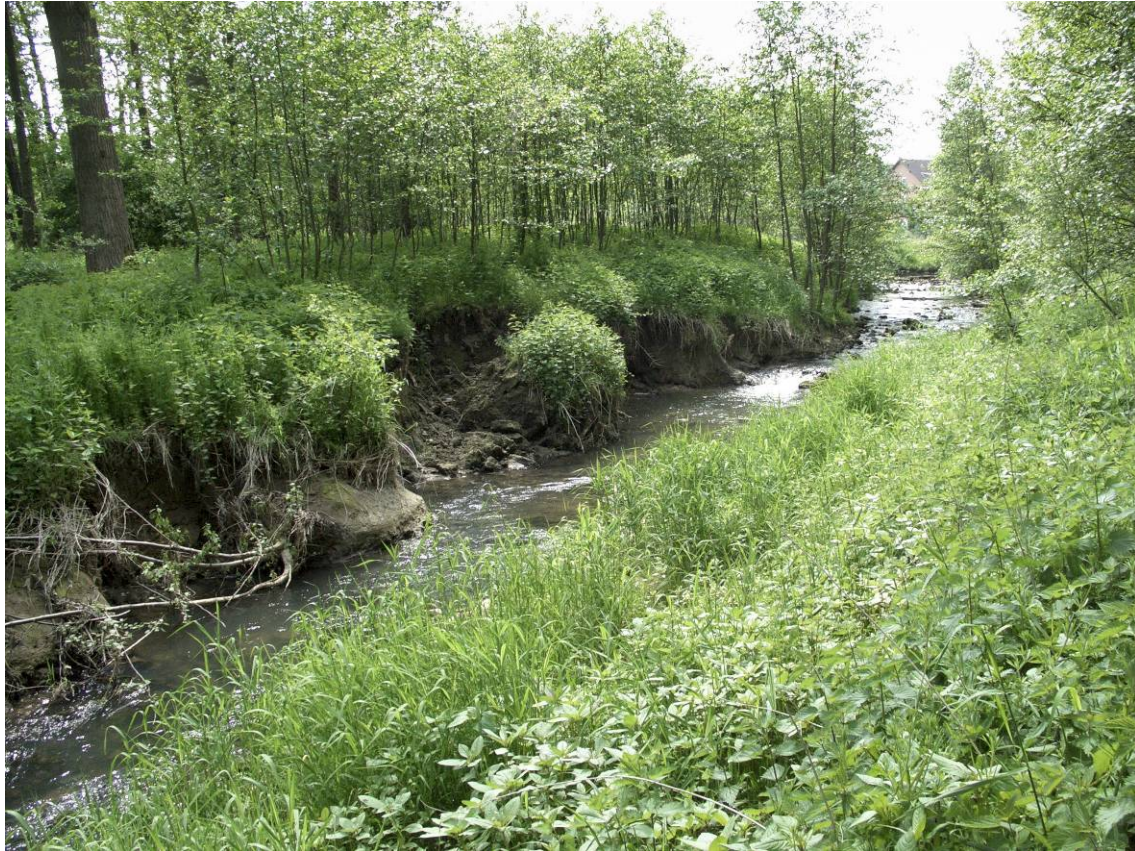
Abb. 17: Umflut Drewer Mühle

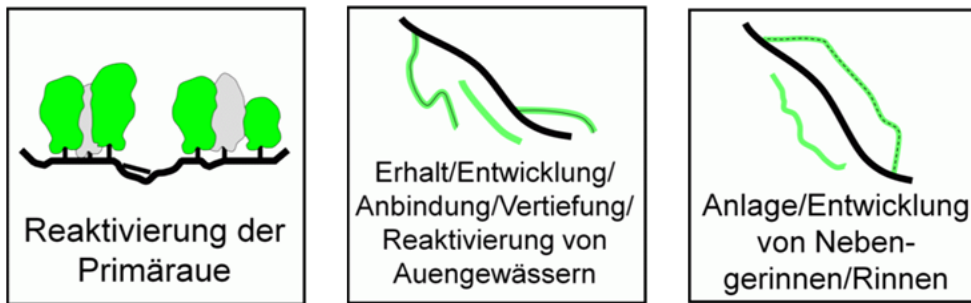
Hier ist es das Ziel, eine gewässertypische Abflussdynamik zu schaffen, lange Ausuferungszeiten (im Extremfall bis zu über 100 Tage pro Jahr) zu gewährleisten, Quervernetzungen der Lebensräume wieder herzustellen, das Geschieberegime zu reaktivieren sowie die Substrat- und Lebensbedingungen wieder zu dynamisieren.

Folgende Piktogramme beinhalten diese Maßnahmen.

Die Reaktivierung der Primäraue geht bei Gewässerabschnitten mit Tiefenerosion oder technischem Ausbauprofil oftmals mit einer Sohlanhebung einher, damit das Gewässer wieder an die Aue angeschlossen werden kann. In einigen Fällen besteht jedoch auch die Möglichkeit des Rückbaus von Uferverwallungen. Im Ergebnis soll eine Verbesserung der Vernetzung von Gewässern und Aue erreicht werden. Vorhandene Auenstrukturen sollten erhalten bleiben und wieder naturnah entwickelt werden. Ehemalige Rinnenstrukturen sollten wieder aktiviert werden oder Nebengerinne neu angelegt werden.

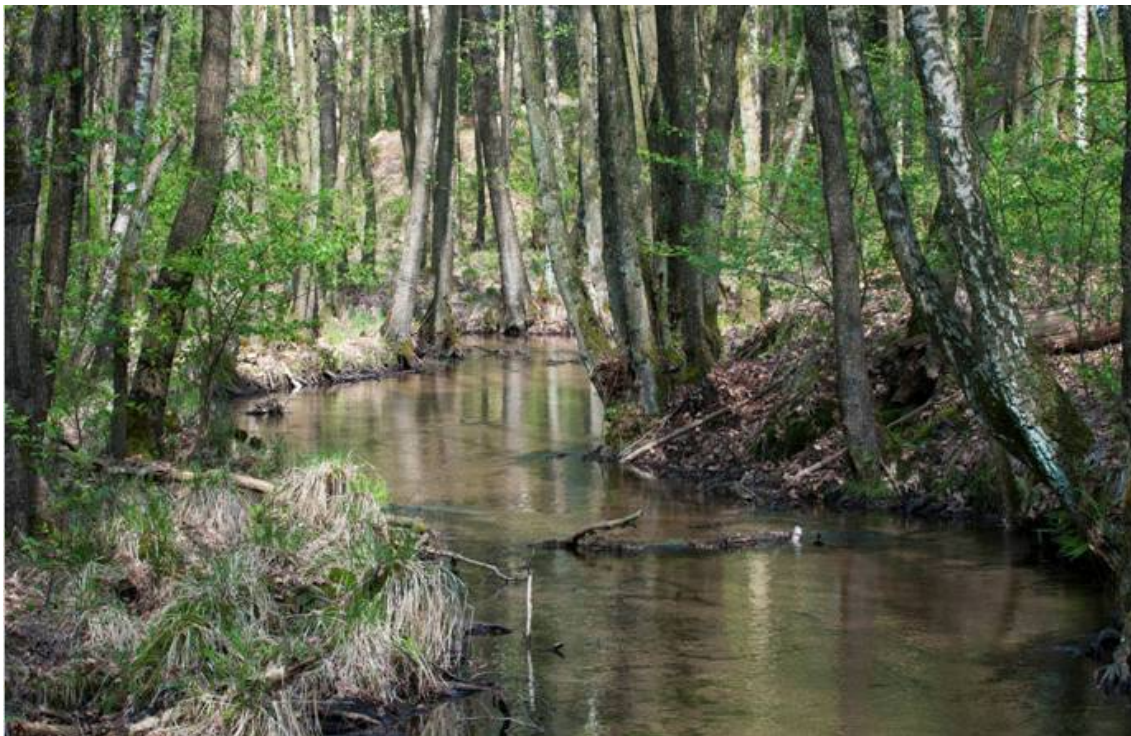
Das nachfolgende Foto gibt einen Eindruck von der Höhenlage eines natürlichen Gewässers im Vergleich zur angrenzenden Aue. Es handelt sich um einen Abschnitt der Grimke im Bereich des Truppenübungsplatzes Senne, der nie von Ausbaumaßnahmen betroffen war.

Abb. 18: Grimke mit Bach begleitendem Erlen-Auwald

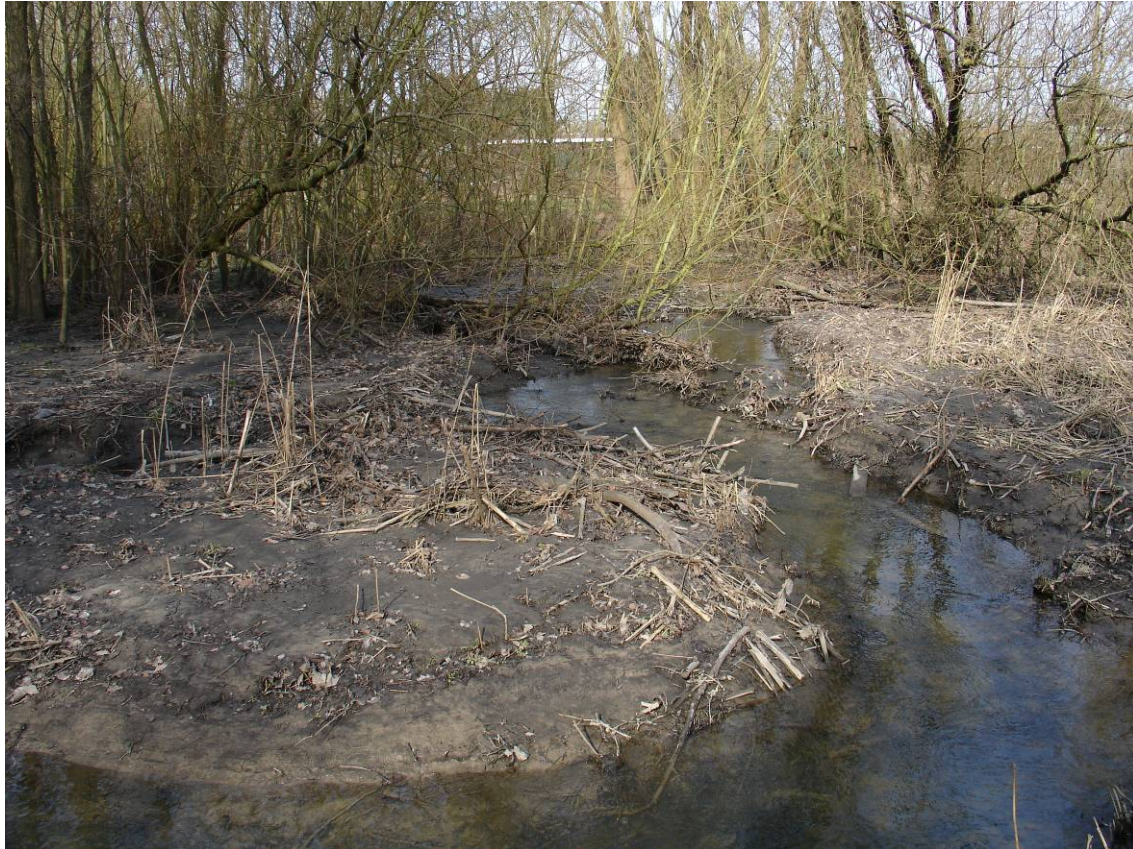
Abb. 19: Renaturierter Bereich am Schloßhofbach

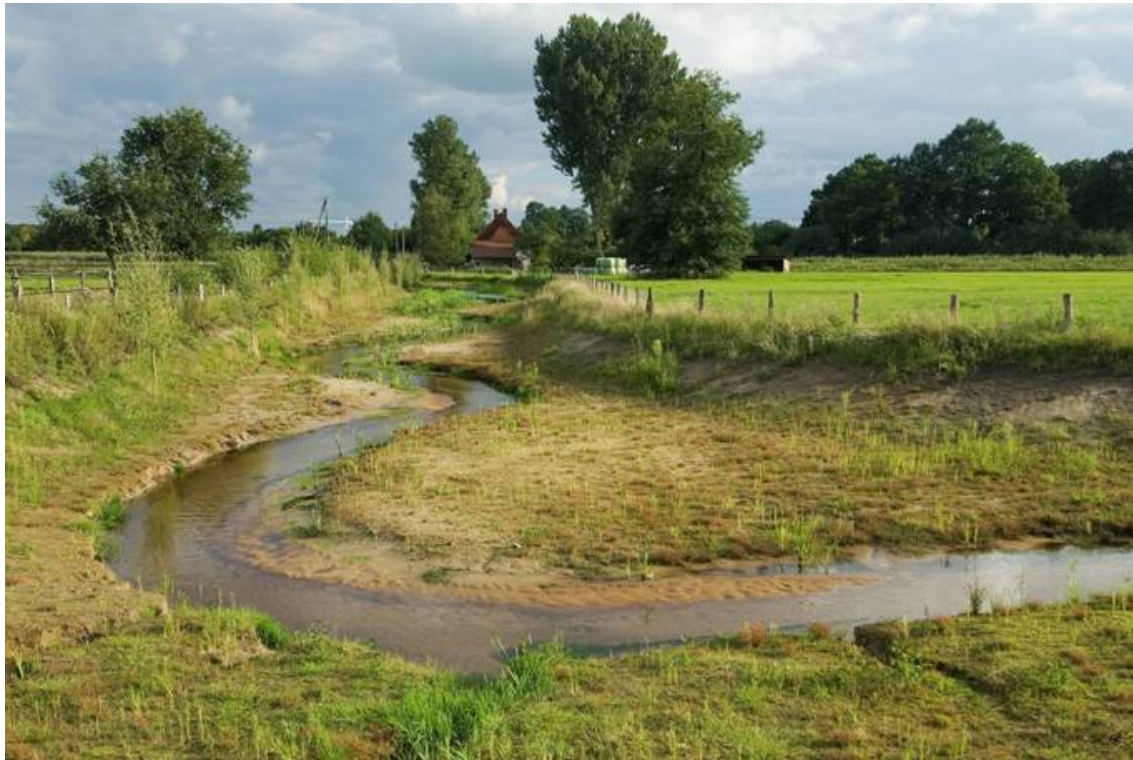
Abb. 20: Gestaltung einer Sekundäraue am Reiherbach in Bielefeld-Senne

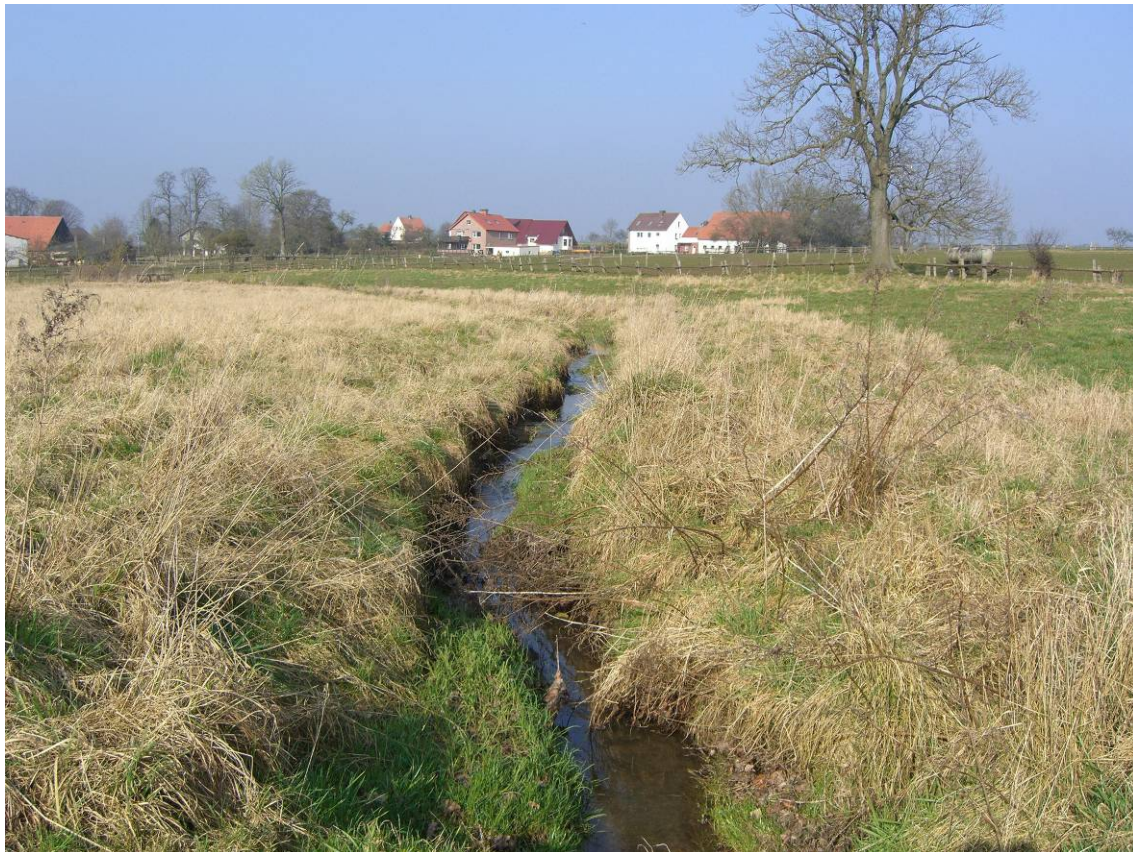
Abb. 21: Beispiel für einen Uferrandstreifen

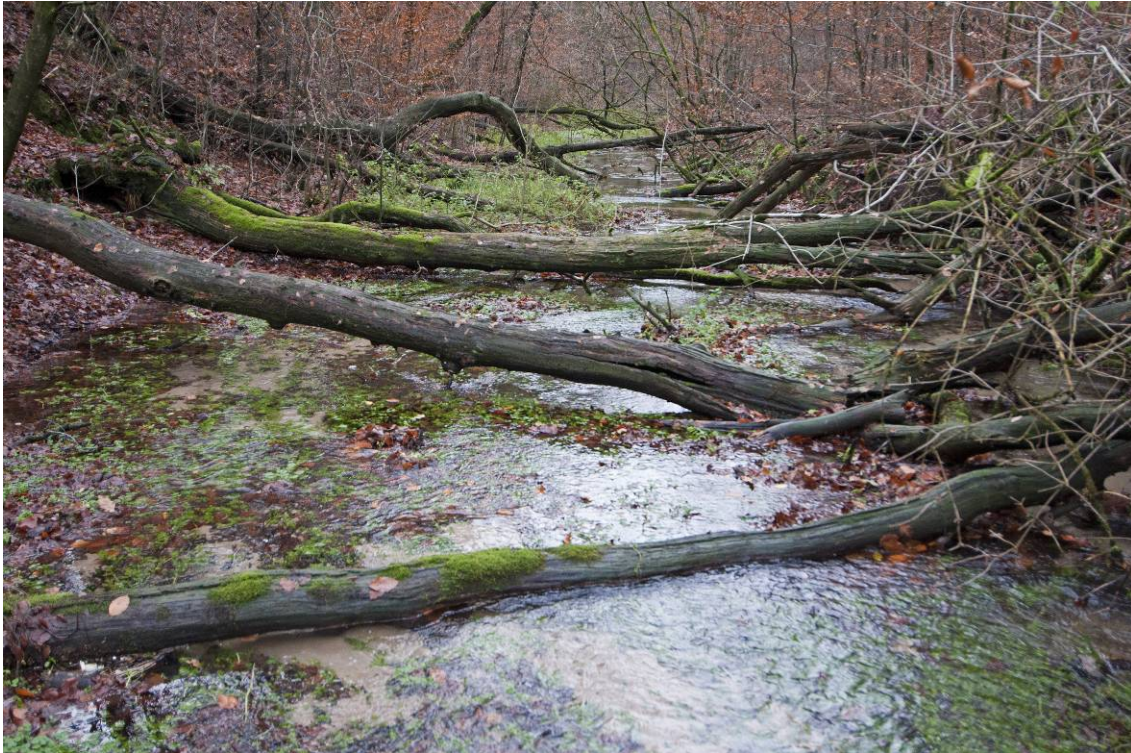
Totholz kann das Fließgewässer auf vielfältige Weise strukturell bereichern. Es kann beispielsweise Sedimente aufstauen, wodurch sich Schlamm-, Sand- oder Kiesbänke bilden. Es können Kolke ausgewaschen werden und neue Gewässerverläufe entstehen. Totholzstrukturen erhöhen die Breiten- und Tiefenvariabilität des Gewässers. Es entstehen strömungsschwache und schnell fließende Gewässerbereiche. Am Totholz siedeln sich schnell Pilze, Bakterien und Kleinlebewesen an, welche wiederum die Nahrungsgrundlage für weitere Organismen darstellen. Totholz bietet Jungfischen und der Fischbrut Schutz vor Feinden und vor der Strömung und den Altfischen einen sicheren Unterstand.

Abb. 22: Totholzeintrag als prägendes Strukturelement am Beispiel des oberen Furlbaches

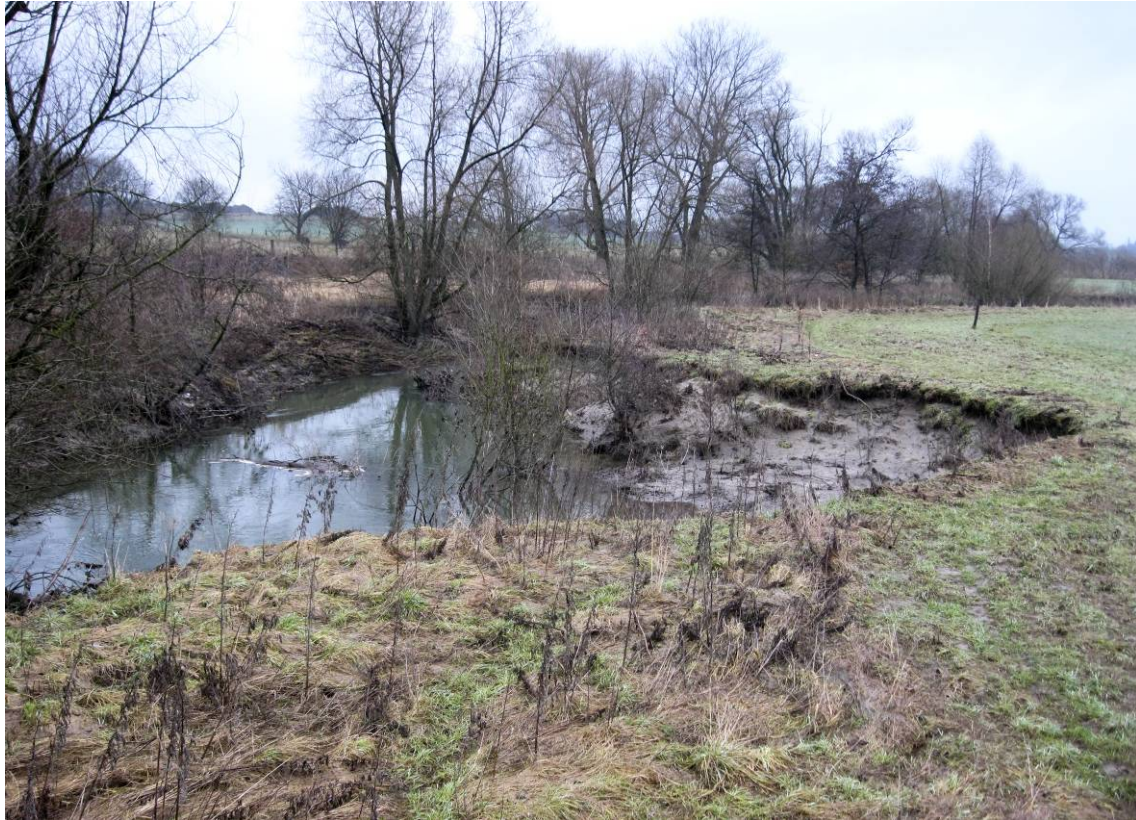
Um die eigendynamische Entwicklung der Fließgewässer zu unterstützen, sind noch einige Maßnahmen zu nennen. Wie beispielsweise der Erhalt bzw. die Entwicklung naturnaher Sohl- und Uferstrukturen, welche im Folgenden beim Johannisbach unterhalb des Obersees zu sehen sind.

Abb. 23: Eigendynamische Entwicklung am Johannissbach

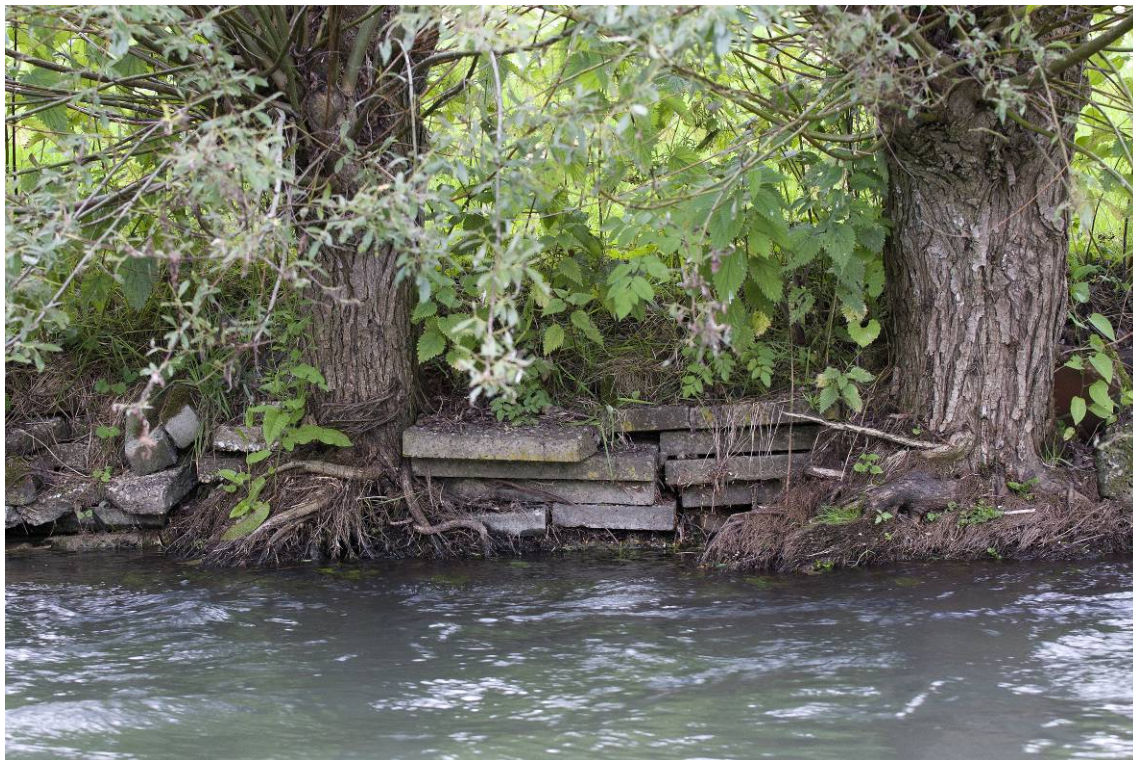
Die ausgebauten Gewässer weisen meist ökologisch geringwertige Strukturen auf. Die Art der Ufersicherung hindert das Gewässer eigendynamisch einen naturnahen Zustand anzunehmen. Dies kann beispielsweise aus Steinschüttungen, Mauern, Beton oder wildem Verbau (Bauschutt, Schrott, Abfall) bestehen.

Abb. 24: Wilder Verbau an einem Gewässerabschnitt

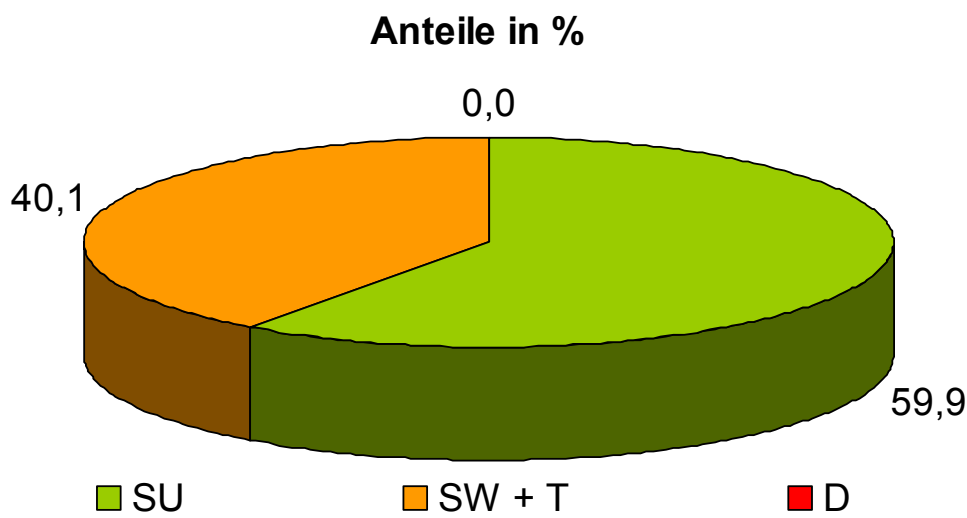
Im gesamten Verlauf des Beckendorfer Mühlenbaches liegen 4 geplante Strahlursprünge mit einer Gesamtlänge von 3,76 km, welche einen Anteil von 59,9 % ausmachen. Die restlichen 40,1 % sind Strahlwege mit Trittsteinen.

Abb. 27: Prozentuale Verteilung der Funktionselemente am Beckendorfer Mühlenbach

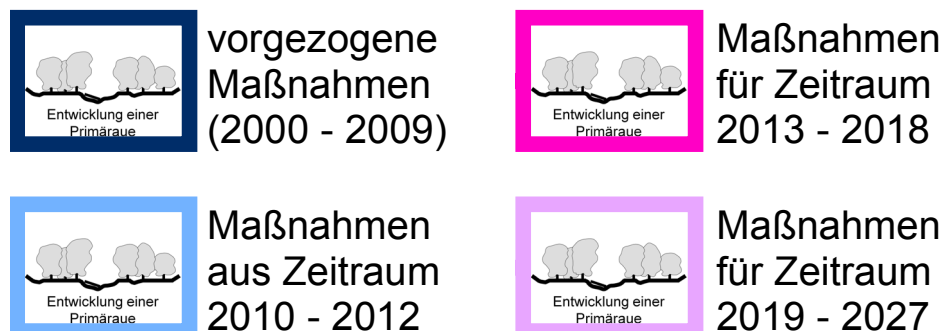
Abb. 42: Priorisierungszeiträume

Es gibt 4 Zeitfenster, in welche die Maßnahmen eingestuft werden, die nachfolgend dargestellt sind. Die farbigen Rahmen der Piktogramme finden in den Maßnahmenkarten Anwendung.

Das erste und das zweite Zeitfenster (2000 - 2009 und 2010 - 2012) beinhalten die Maßnahmen, die bereits umgesetzt wurden oder bis zum Ende des Jahres 2012 umgesetzt sein werden. Es folgen zwei weitere Zeiträume. Der erste ist von 2013 - 2018 und der zweite für 2019 - 2027 festgelegt.
